Vårdplan för Göholms park och trädgård

Boel Persson och Anna Jakobsson

Landskapsarkitektur, SLU Alnarp

Rapport 2011:14

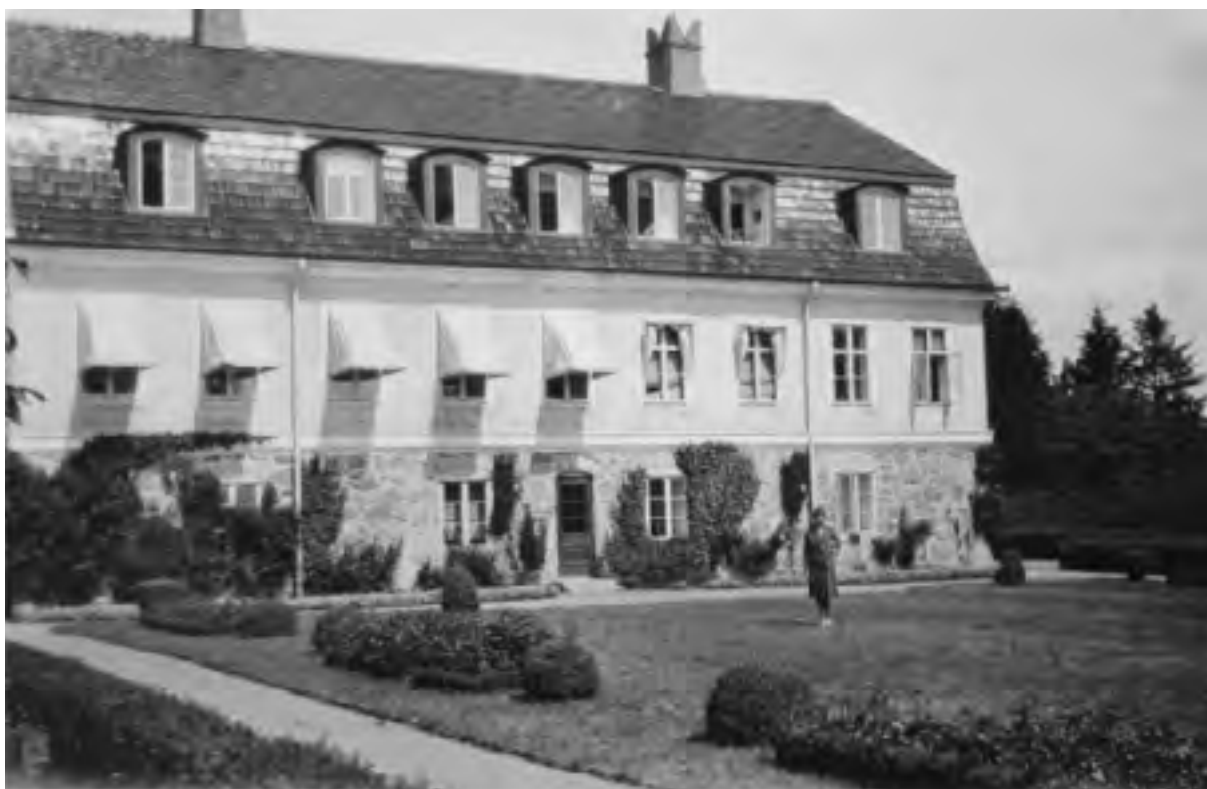
Figur 250. Lägg märke till den låga rabatten intill husväggen, de pyramidformade buskarna vid gräsmattans bortre kant, buxbomskuberna i gräsmattans hörn samt buxbomskloten närmare i bild. I rabatterna mellan buxbomskloten växer troligen rosor, men det är svårt att se. Rabatterna mellan buxbomskloten ser ut att ha en låg kantväxt, kanske buxbom. Notera även den tydliga gångstigen längs husfasaden och längs idegranshäcken i fotografiets nedre del. (Göholms gårdsarkiv, fotoalbum 1929)

Några pyramidekar planterades troligen aldrig söder om boningshuset. Istället planterades buxbom eller idegran som klipptes i pyramidform (se figur 250). Mullbärsträden fanns inte kvar omkring 1930 (figur 250). Troligen togs de bort i samband med omläggningen på 1920-talet. I en rabatt längs husväggen växte under 1900-talet sista årtionden lavendel.⁴⁴⁴ Möjligen är det välklippt lavendel som syns i rabatterna på fotografierna från omkring 1930. I vilket fall som helst fanns det redan då en blomsterrabatt vid husets södra sida. Rabatterna i gräsmattan togs troligen bort redan omkring 1950, medan den breda grusgången längs husväggen fanns kvar betydligt längre.⁴⁴⁵

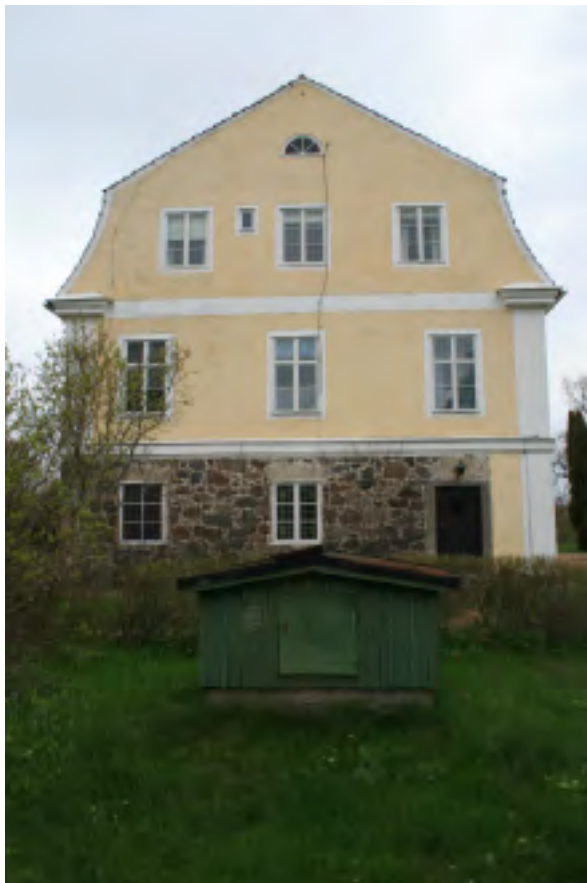
Figur 251. Det lilla pumphuset. Den mörka dörren i fasadens nedre högra hörn är köksingången. (Foto: Anna Jakobsson, 2010-05-12)

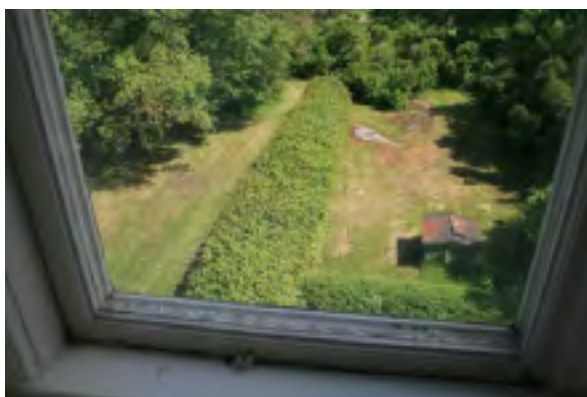
Figur 253. Mattpiskplatsen sedd från väster, från ett av mangårdsbyggnadens gavelfönster. (Foto: Anna Jakobsson, 2010-06-21)

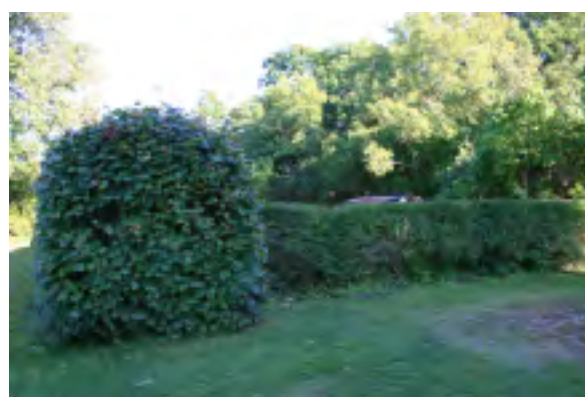
Figur 254. Mattpiskplatsen sedd från nordväst. (Foto: Anna Jakobsson, 2010-09-13)

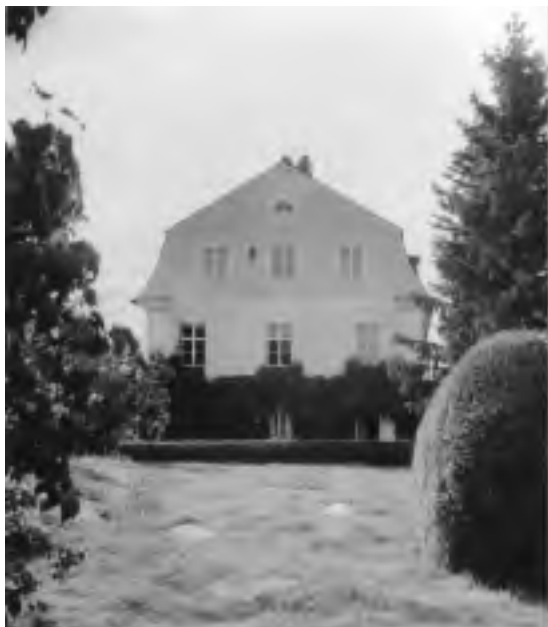
Figur 256. Vänster. Delområde 3K år 1936. Till vänster syns en syren och till höger en gran samt en häck som ser ut att vara av liguster. (Blekinge museum, Nordiska museets kulturhistoriska undersökn. 1935-36, Göholm, fotografier, 270 Ds)

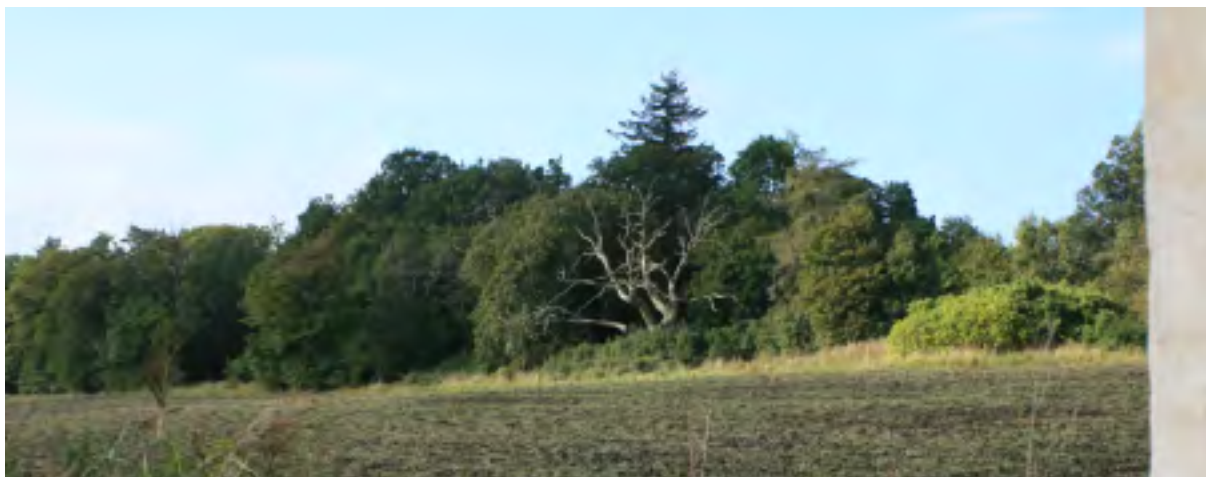
Figur 258. Urnområdet sett från nordost, bortanför Nyttoträdgården. Det högsta trädet är en douglasgran (*Pseudotsuga menziesii*). (Foto: Boel Persson, 2010-09-11)

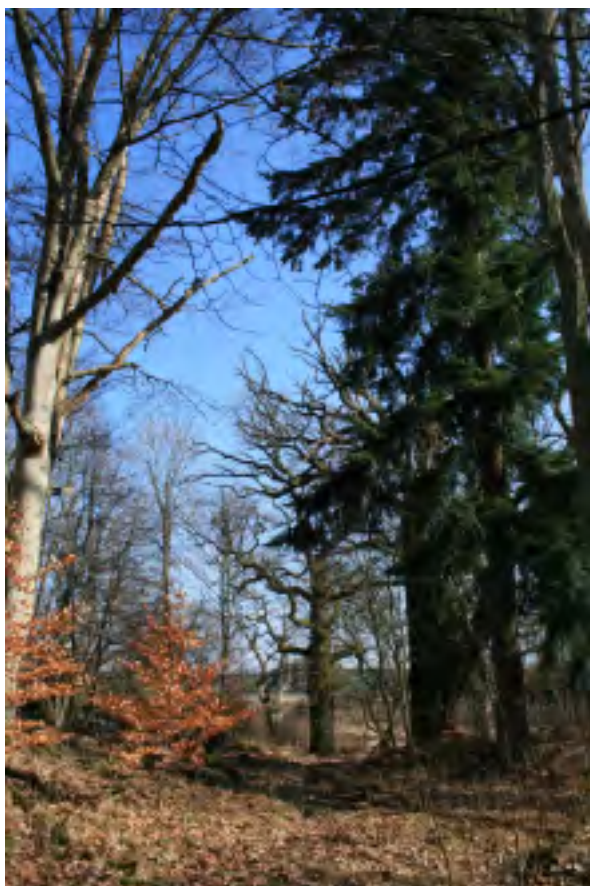
Figur 259. Fotografiet är taget på stigen som löper i väst-östlig riktning genom Urnområdet, i riktning mot Nyttoträdgården i öster. Till höger i bild står en douglasgran och en bit bort, i bildens mitt, syns en stor ek. (Foto: Anna Jakobsson, 2010-04-01)

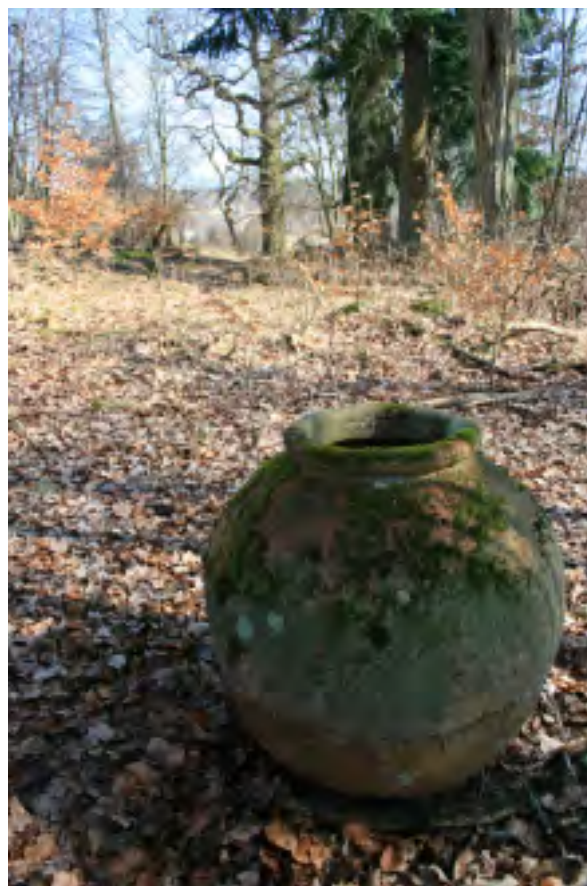
Figur 260. Vid stigen som löper genom området står en stor keramikurna, ungefär en meter i diameter. I ovkant skymtar eken, som i vänstra bilden (figur 259), och douglasgranen. (Foto: Anna Jakobsson, 2010-04-01)

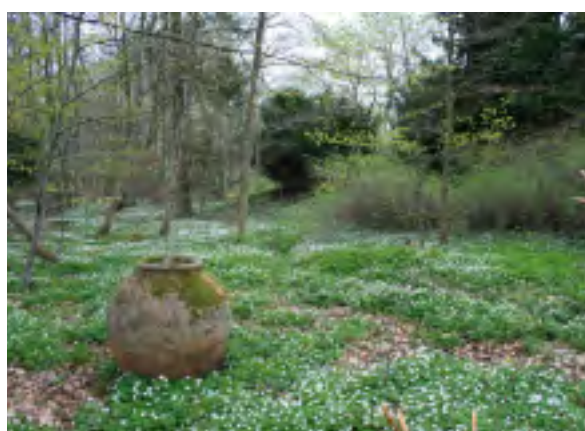
Figur 264. Urnan finns kvar men har troligen flyttats något. Även ädelcypressen i fotots högra kant står kvar. Framför trappan har ett buskage av skogstry (*Lonicera xylosteum*) brett ut sig. (Foto: Anna Jakobsson, 2010-05-12)

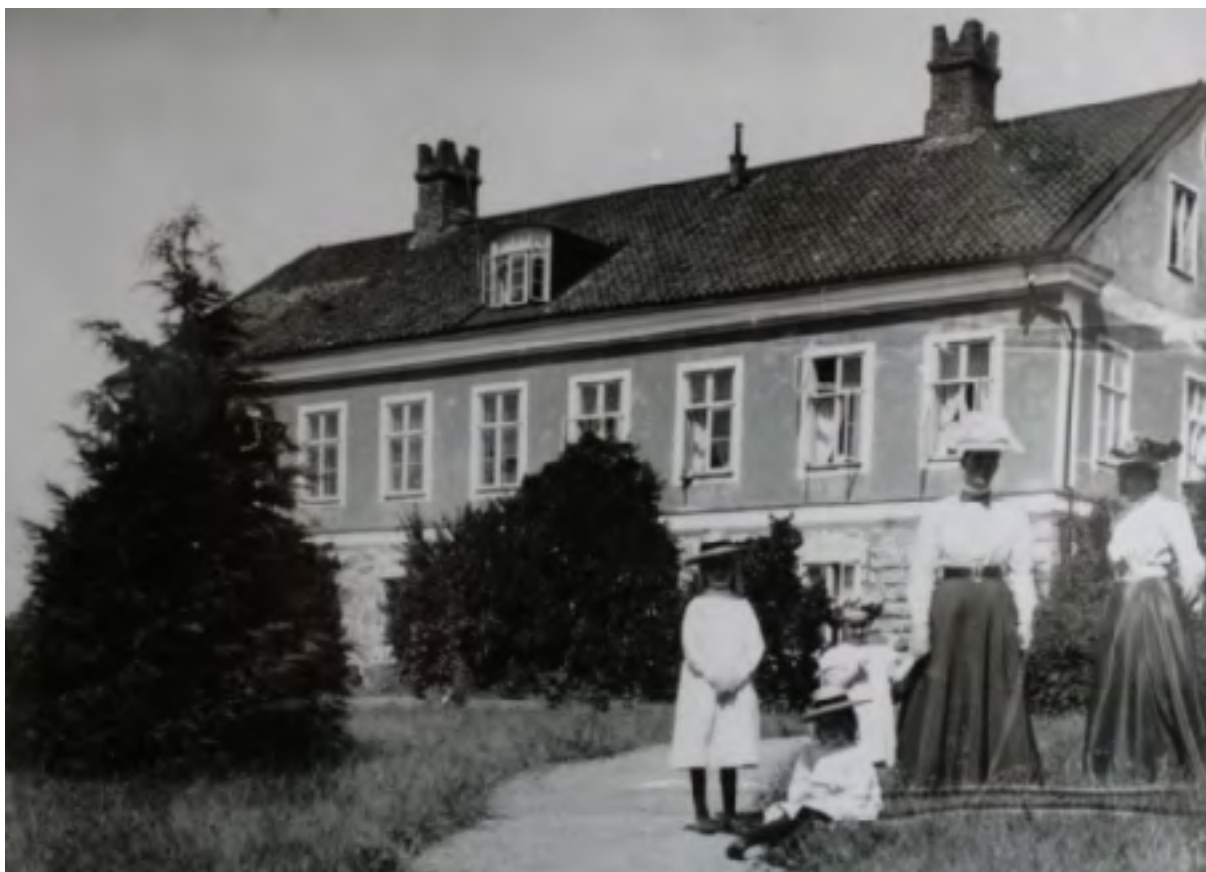
Figur 265. Fotografiet är odaterat, men troligen taget omkring år 1900, och taget precis på gränsen mellan Idegransrektangeln och Urnområdet. Notera den välskötta grusgången. Barrträdet till vänster i bild kan vara en av de ädelcypresser som finns kvar än idag. (Göholms gårdsarkiv, fotoalbum från Johan Pukes släktförening)

Det delområde vi idag kallar för Urnområdet hörde till beteshagen söder om gården år 1849. År 1915-19 hade det inkorporerats i trädgården. Härigenom löpte gångar från boningshuset till nyttoträdgården, men troligen var det inte riktigt lika intensivt skött som områdena norr, väster och söder om boningshuset. Ett fotografi från sekelskiftet 18/1900 (figur 265) visar en välskött grusgång, ungefär en meter bred, i Urnområdets västra del.

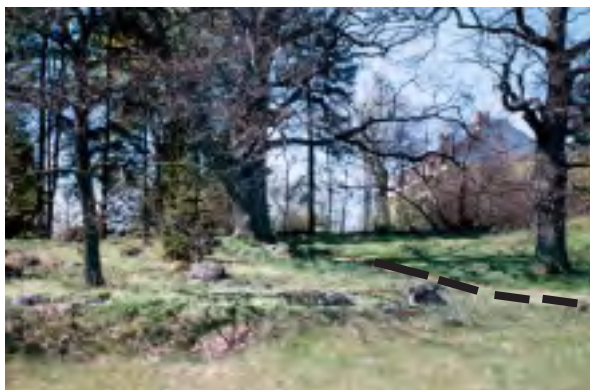
Figur 266. Fotografiet togs troligen på 1960-talet när det fanns en tydlig gångstig av grus som ledde i väst-östlig riktning genom Urnområdet till Nyttoträdgården. Gångstigen har markerats med svarta streck i fotografiet. (Foto: Göholms gårdsarkiv, inscannade fotografier, odat., bearbetning Boel Persson 2011-04-20)

På 1960-talet var gångstigen från Idegransrektangeln till Nyttoträdgården fortfarande tydlig (figur 266). Idag är området igenvuxet med sly och småträd (figur 267). Ett viltstängsel har under sommaren 2010 placerats över de gamla gångstigarna, vilket gör det svårare att ta sig fram.

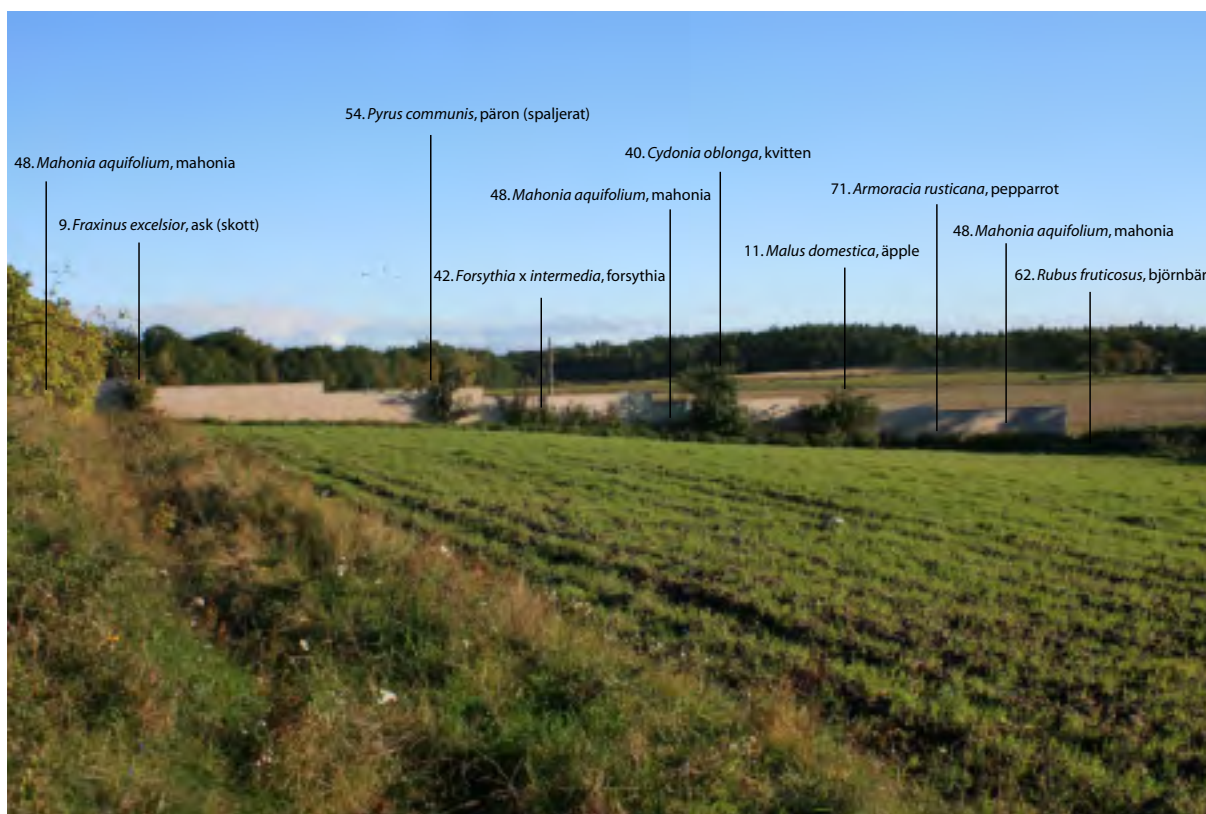
Figur 269. Delar av nyttoträdgården och trädgårdsmuren sedd från söder, med namnen på de växter som står längs trädgårdsmuren. (Foto: Boel Persson, 2010-09-29)

I norr avgränsar en hög putsad tegelmur Nyttoträdgården från grusvägen i norr. Muren är ungefär 1,80 m hög på lägsta stället, 2,60 m på högsta stället och den är täckt av tegelpannor. Längden på muren är ungefär 85 meter, vilket utgör Nyttoträdgårdens hela bredd. Längs muren i söder växer 3 buskträd; ett uppspaljerat och mycket risigt päronträd (*Pyrus communis*), en kvitten (*Cydonia oblonga*) samt ett äppleträd (*Malus domestica*). Äpplet är troligen av sorten 'Belle de Boskoop'⁴⁵⁰. Här växer dessutom pepparrot (*Armoracia rusticana*), mahonia (*Mahonia aquifolium*), forsythia (*Forsythia x intermedia*), och längst i öster björnbär (*Rubus fruticosus*). Söder om Trädgårdsmuren finns en öppen odlingsyta som brukas som åker av Naturbruksgymnasiet.

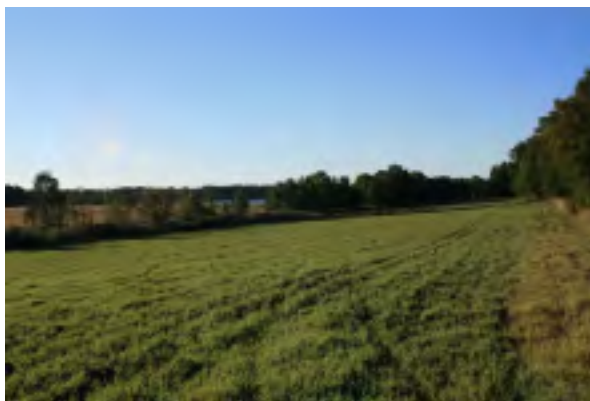
Figur 270. Nyttoträdgården sedd mot söder. (Foto: Boel Persson, 2010-09-29)

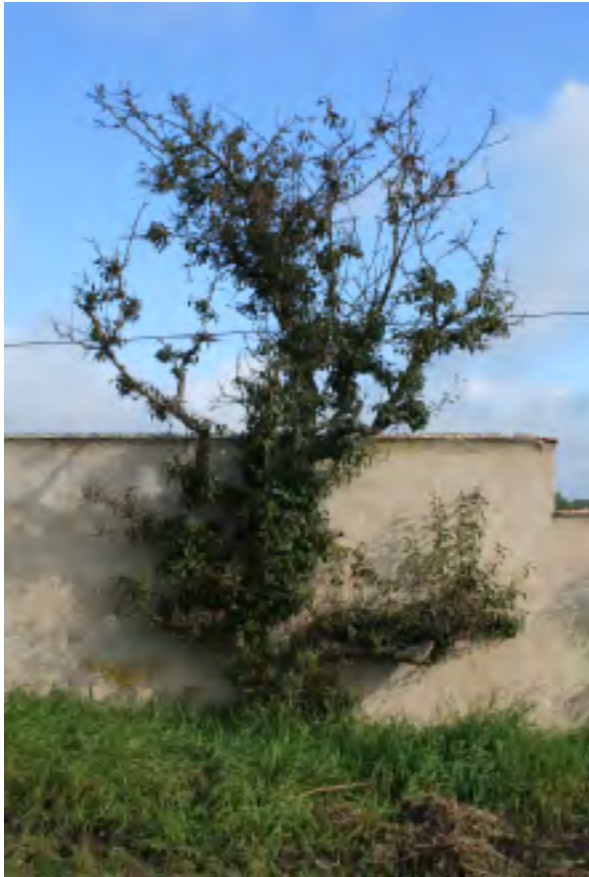
Figur 272. Spaljerat påronträd vid Trädgårdsmuren.
(Foto: Boel Persson, 2010-09-12)

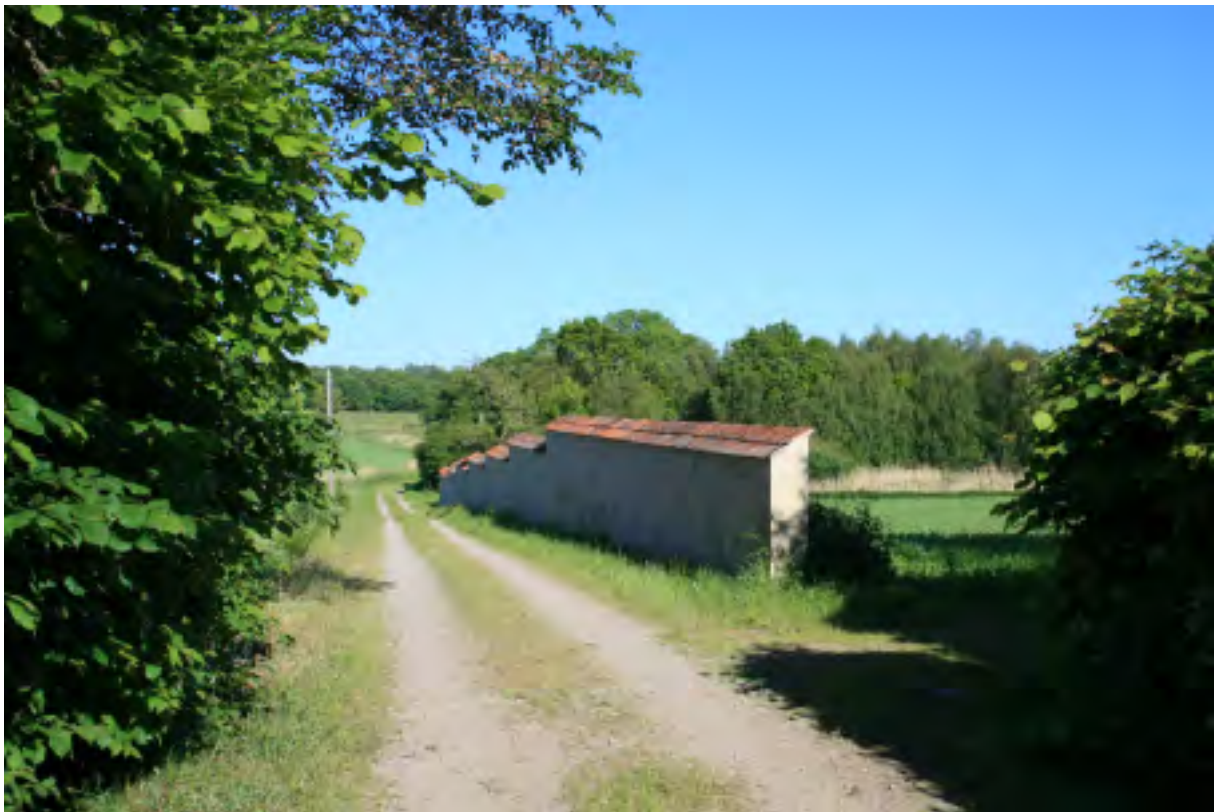
Figur 274. Trädgårdsmuren sedd från Gamla Ladugårdsområdet. (Foto: Anna Jakobsson, 2010-06-21)

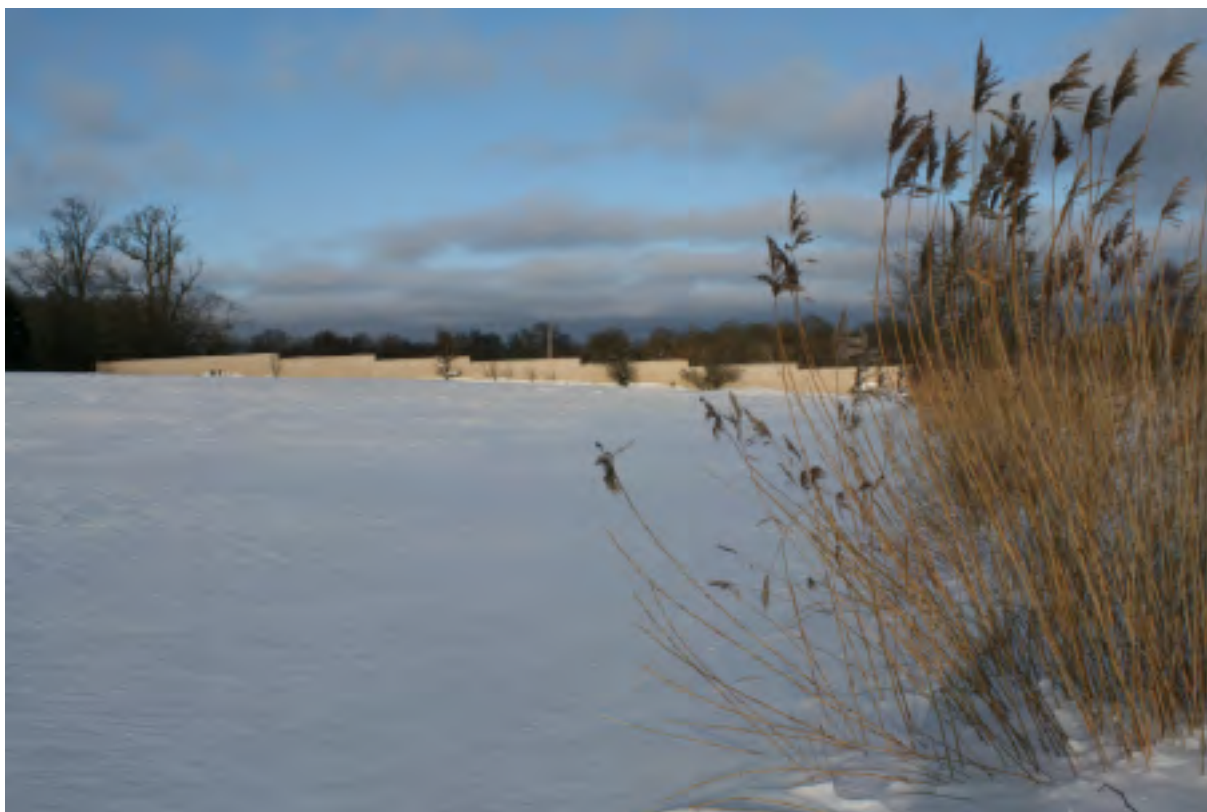
Figur 277. Söder om Trädgårdsmuren finns en öppen odlingsyta som idag är åker. (Foto: Boel Persson, 2010-12-26)

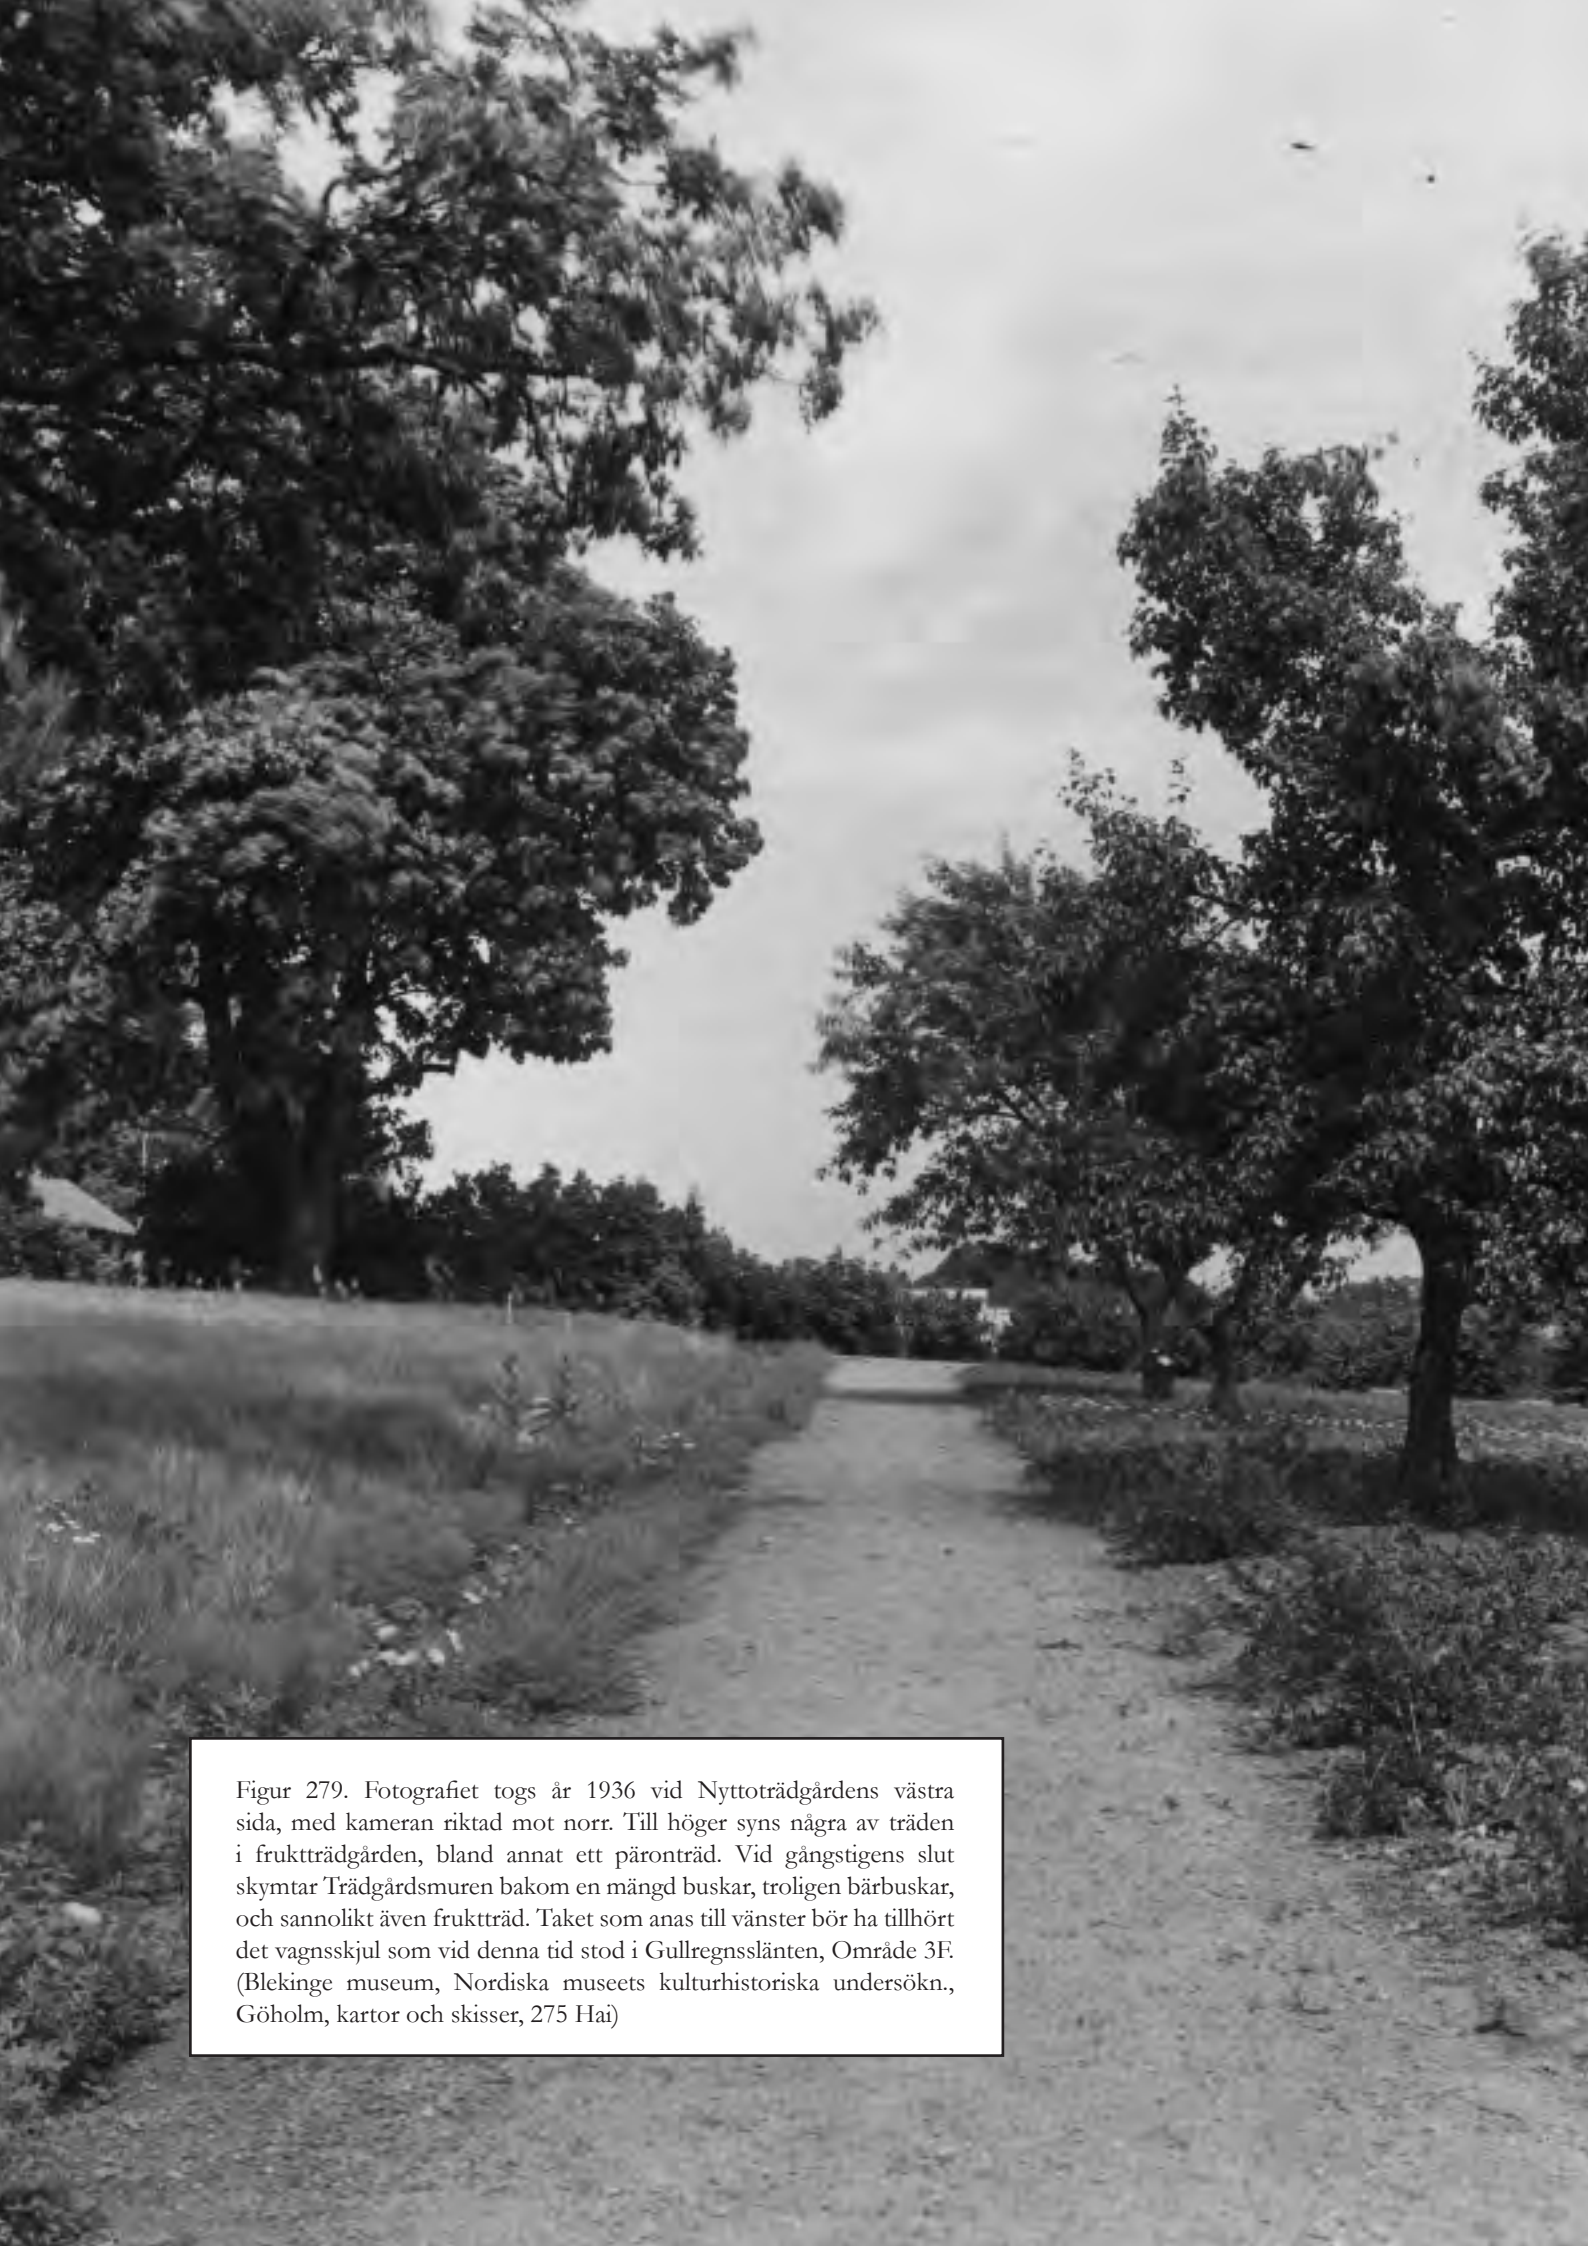
Figur 279. Fotografiet togs år 1936 vid Nyttoträdgårdens västra sida, med kameran riktad mot norr. Till höger syns några av träden i fruktträdgården, bland annat ett päronträd. Vid gångstigens slut skymtar Trädgårdsmuren bakom en mängd buskar, troligen bärbuskar, och sannolikt även fruktträd. Taket som anas till vänster bör ha tillhört det vagnsskjul som vid denna tid stod i Gullregnsslänten, Område 3F. (Blekinge museum, Nordiska museets kulturhistoriska undersökn., Göholm, kartor och skisser, 275 Hai)

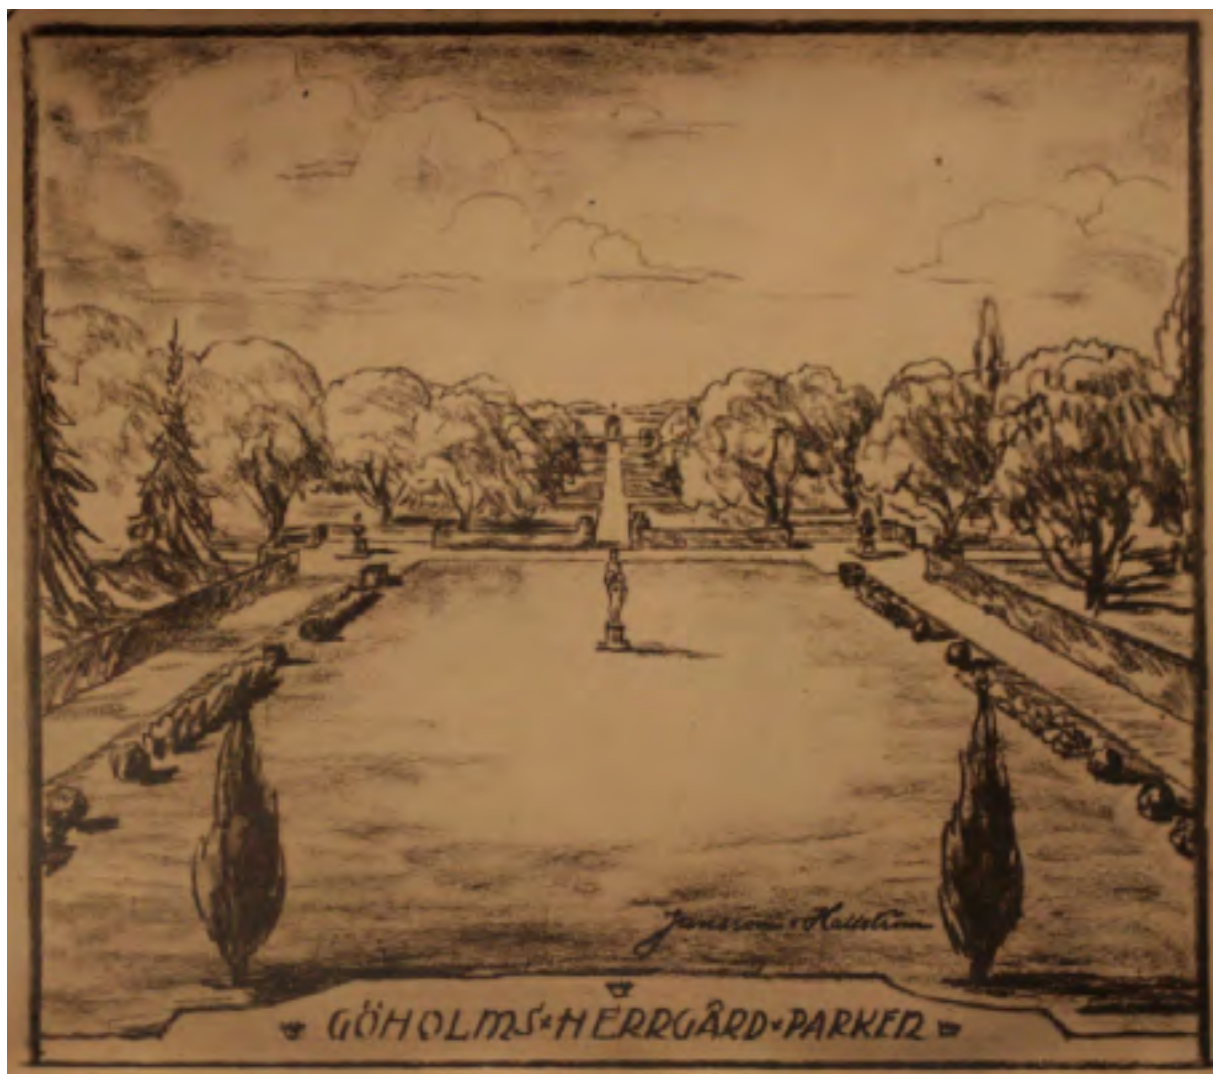
Figur 285. Jansson & Hallströms förslag för Parken och det som vi idag kallar för Idegransrektangeln. (Göholms gårdarkiv, kartor, Jansson och Hallström, Förslag till trädgård 1919)

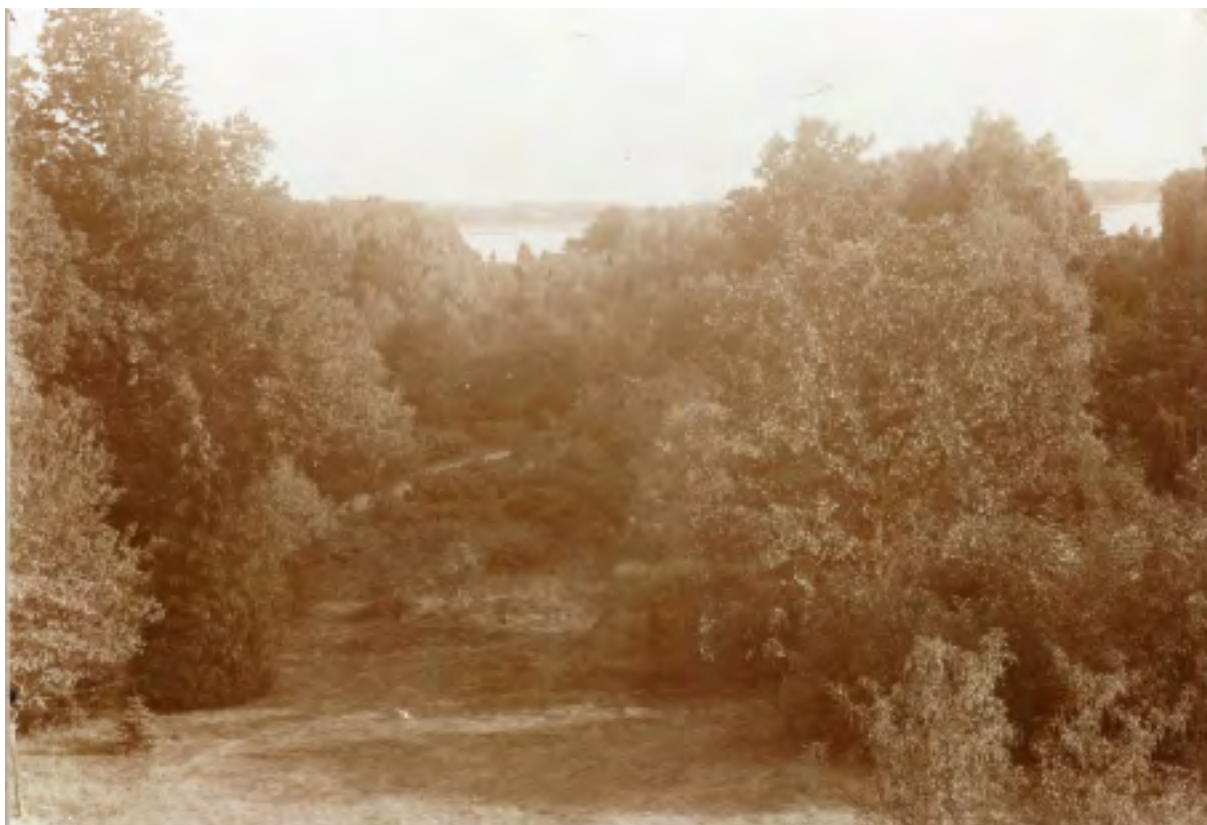
Figur 286. Fotografiet är sannolikt taget omkring år 1900, och visar att ett siktstråk underhölls mot söder. Gångstigen i fotografiets mitt är en av den gångstigar som syns på häradsekonomiska kartan från åren 1914-19, och som endast ledde en liten bit ned i Stenhagen/Parken/Skogsrundan. I bildens nedre vänstra hörn syns ett barrträd som kan vara en av de ädelcypresser som står vid västra sidan av Delområde 3L, Urnområdet, idag. (Göholms gårdsarkiv)

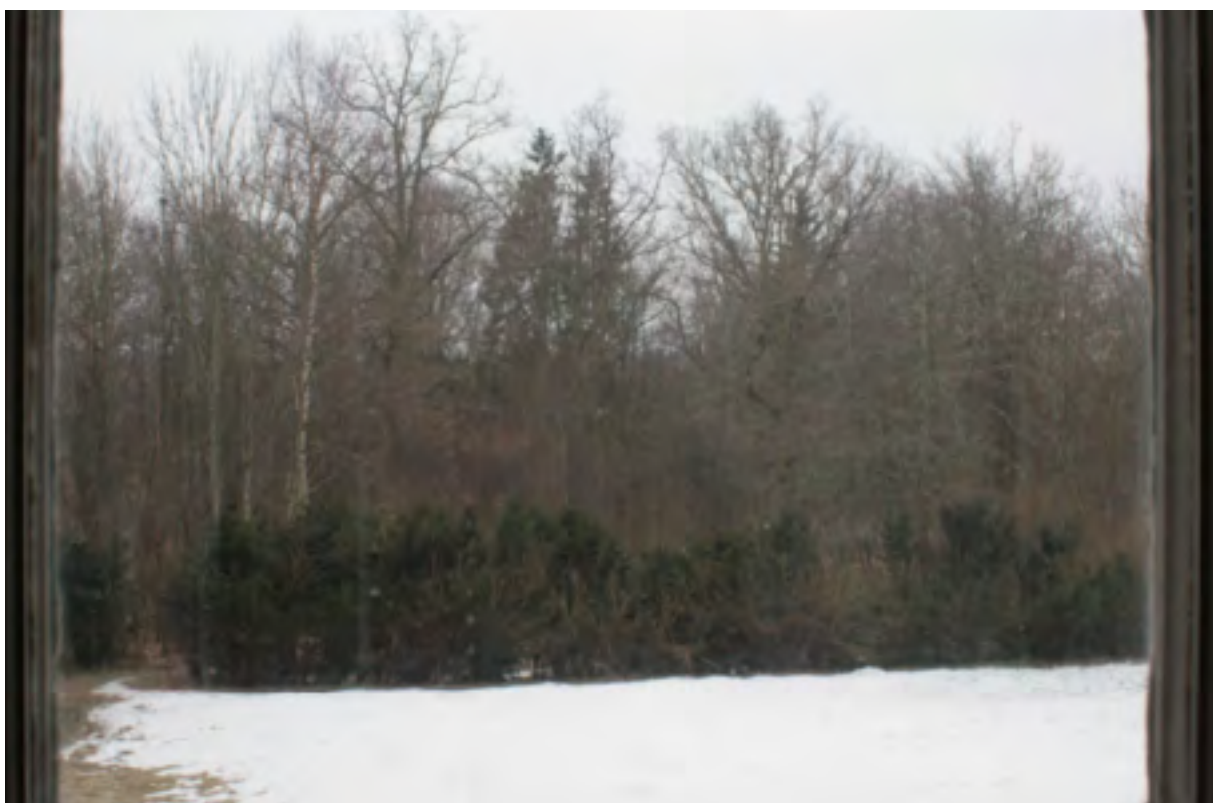
Figur 287. Idag går det inte att få minsta skymt av Bredasund från mangårdsbyggnaden. I bildens mitt syns ett par av de granar som August Werner lät plantera mitt i siktlinjen, längs den så kallade "Skogsrundan" som ledde långt ned i Parken. (Foto: Boel Persson, 2011-02-27)

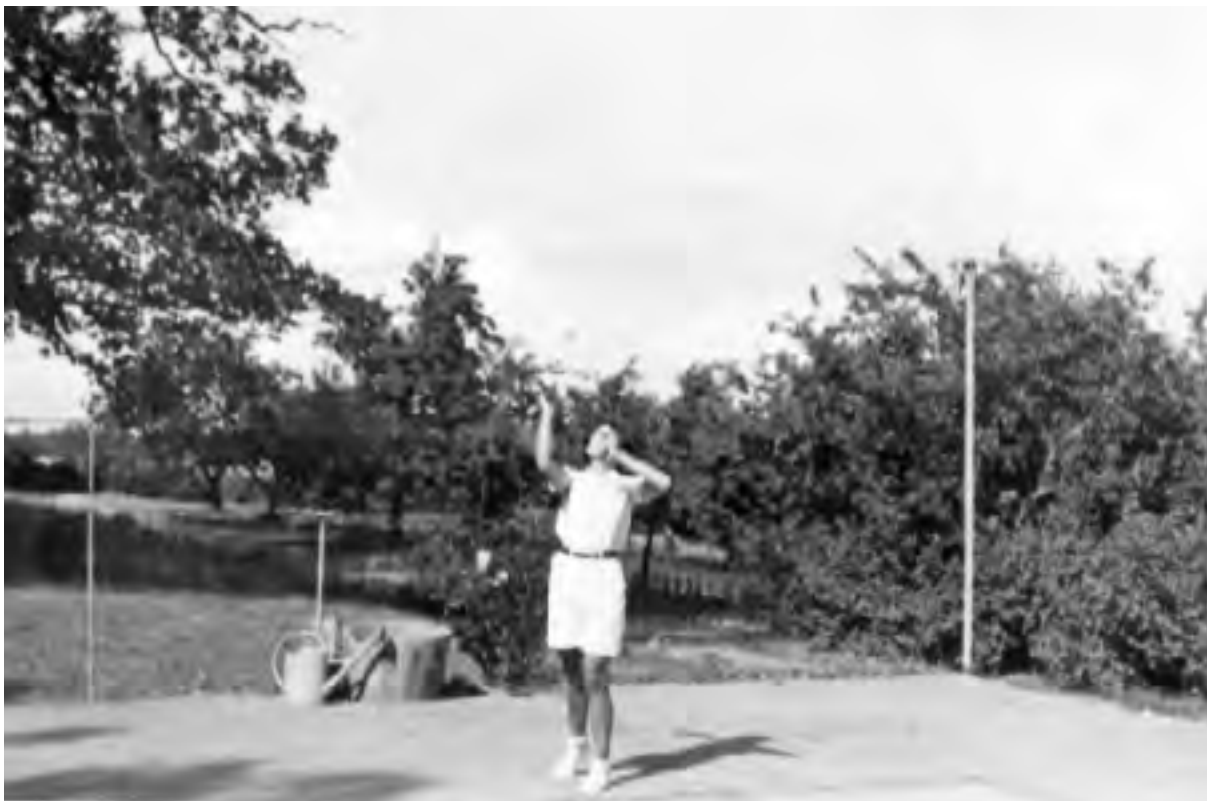
Figur 290. Med största sannolikhet är fotografiet taget på Göholm. Tennisplanen på bilden är av grus och omges av ett ungefär tre meter högt stängsel. I bakgrunden syns en fruktträdgård. Den höga stolpen till höger bör vara en av de kvarstående stolparna. (Göholms gårdsarkiv, inscannade fotografier, familjen Werner, nr. 004)

Ett fotografi från 1930- eller 40-talet (figur x) visar en tennisplan av grus som omges av ett stängsel med en höjd på ungefär tre meter. I fotografiets bakgrund syns en fruktträdgård, vilket stärker tron att fotografiet verkligen har tagits på Göholm. På 1930-talet stod fortfarande en hel del fruktträd i södra delen av Nyttoträdgården.

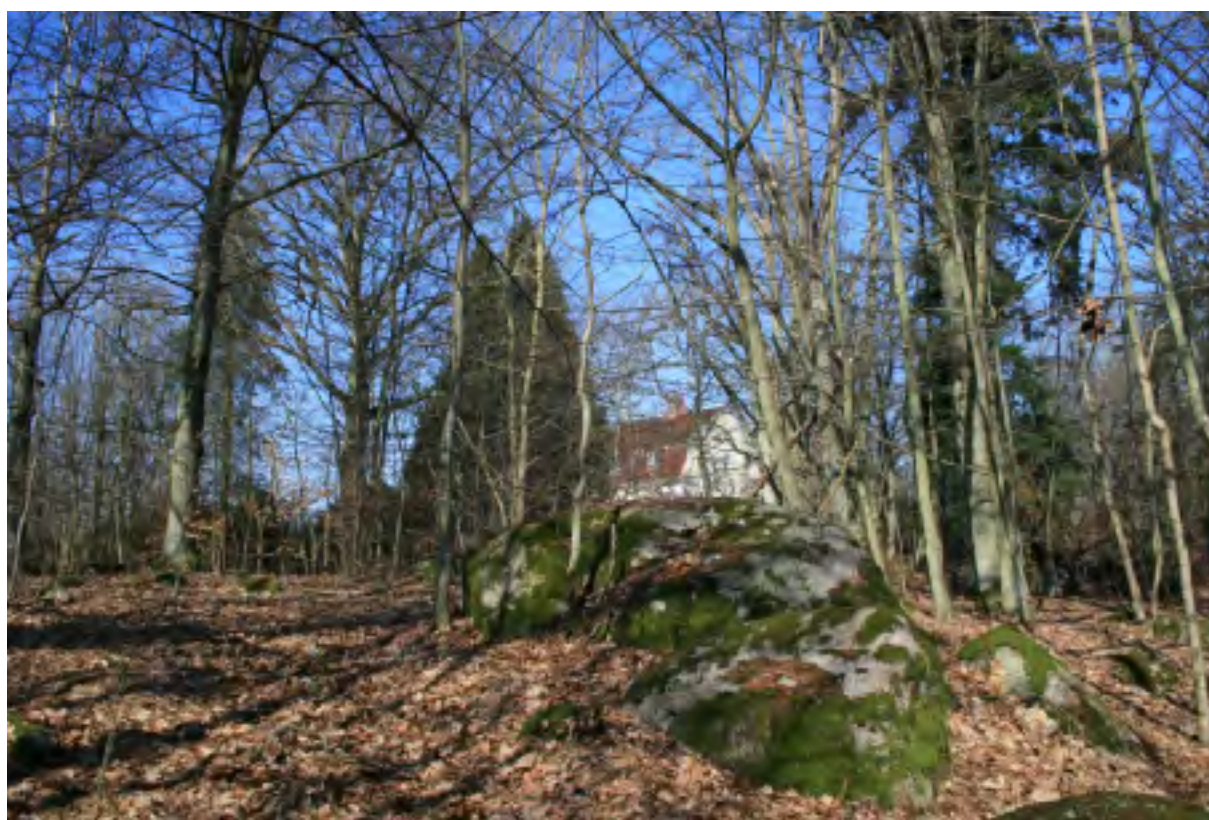
Figur 294. Område 5B innehåller mycket bok varav större delen är unga. I området växer också enstaka barrträd. (Foto: Anna Jakobsson, 2010-04-01)

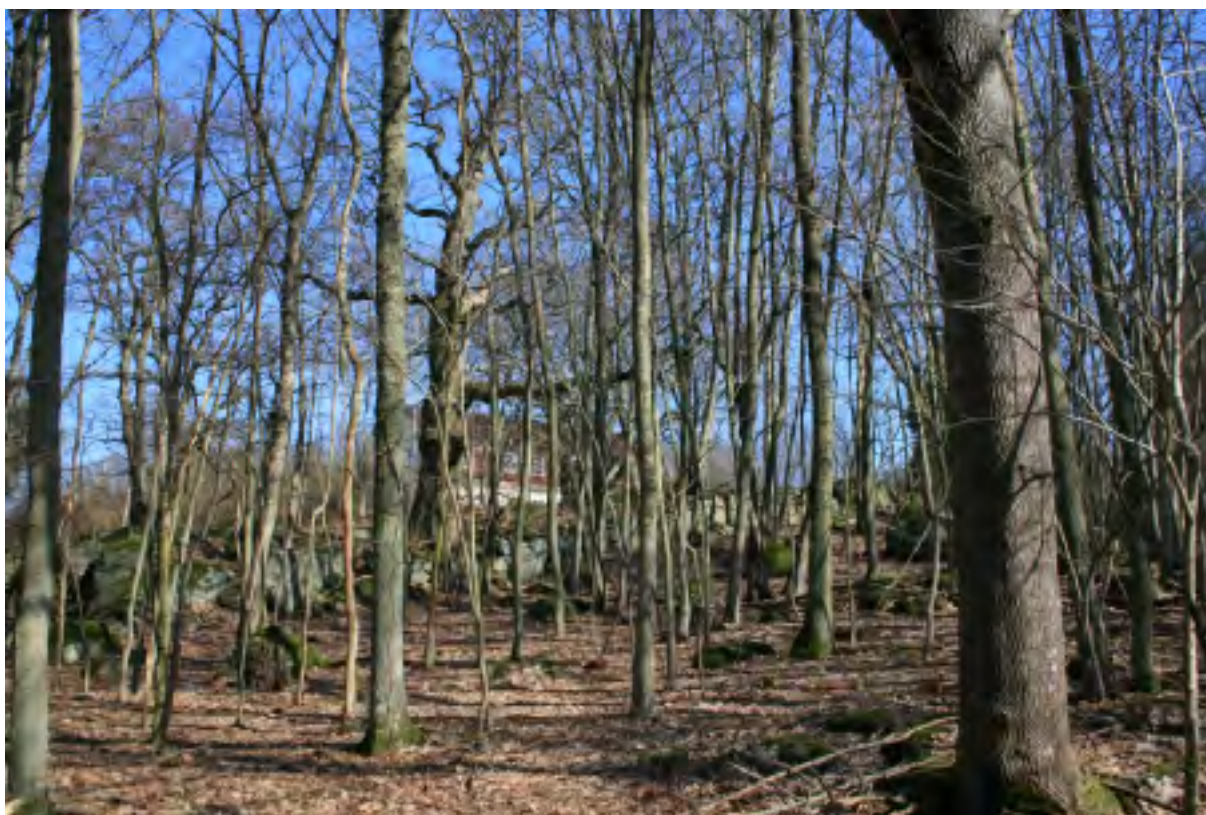
Figur 296. Område 5C innehåller främst unga lönn- och ekträd. Vid stenmuren i områdets norra del står en spärrgrenig ek. (Foto: Anna Jakobsson, 2010-04-01)

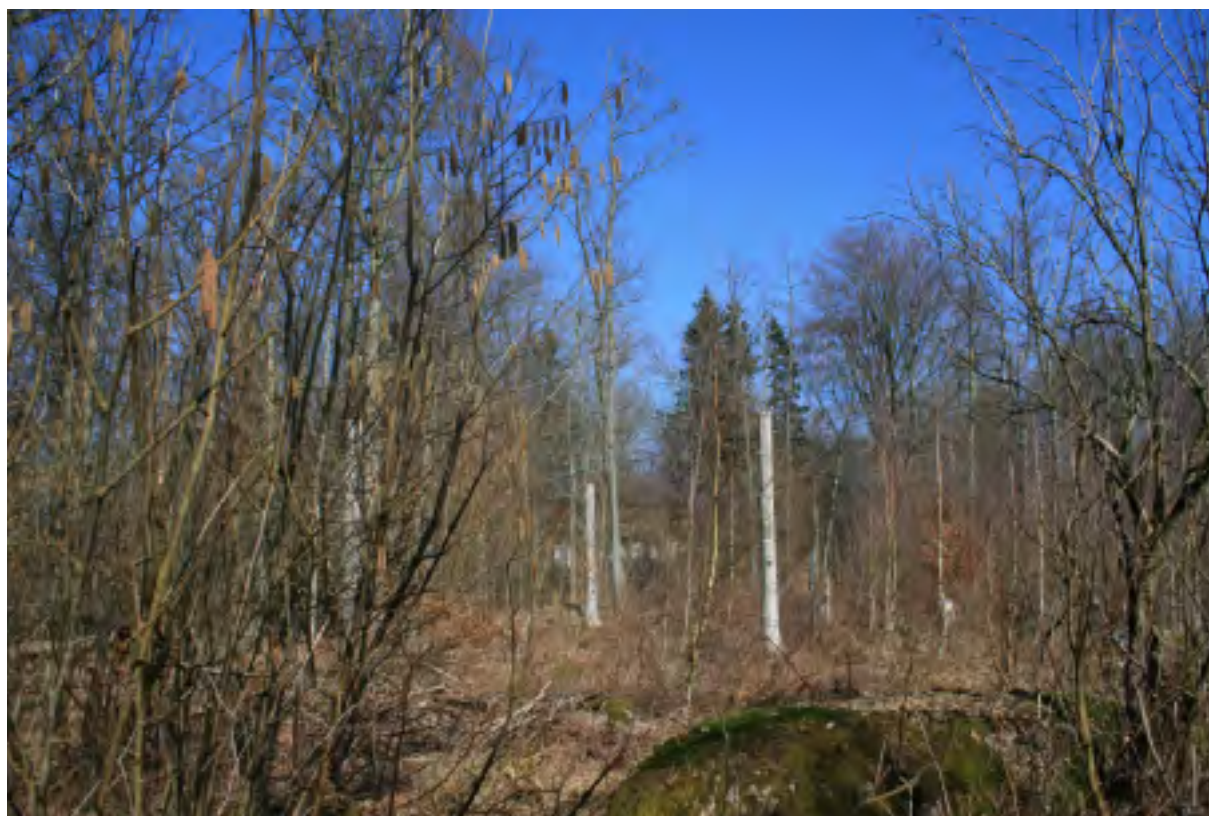
Figur 298. Område 5C innehåller en hel del sly och pionjärväxter såsom fläder, hallon, björnbr och björk. (Foto: Anna Jakobsson, 2010-04-01)

Det här är idag en glänta i skogen, med en hel del sly och pionjärväxter som fläder, hallon, björnbär och björk, som gör det svårt att ta sig igenom området. Återplantering har gjorts med bland annat ek. I Gläntan står några högstubbar av gran som ger ett ganska speciellt intryck.

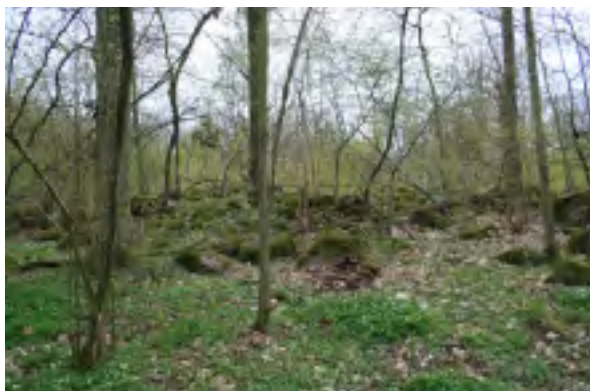
Figur 300. I Ruinområdet ligger ett stort stenröse runt vilket det växer till exempel skelört (*Chelidonium majus*) och krusbär (*Ribes uva-crispa*). (Foto: Anna Jakobsson, 2010-05-12)

I området ligger ett större stenröse (figur 300) med växter som leder tankarna till trädgård snarare än skog; skelört (*Chelidonium majus*), krusbär (*Ribes uva-crispa*), fläder (*Sambucus nigra*), druvfläder (*Sambucus racemosa*) och mahonia (*Mahonia aquifolium*). Runt röset växer främst unga träd, bland annat ek (*Quercus robur*), avenbok (*Carpinus betulus*) och lönn (*Acer platanoides*). Speciellt karaktärsskapande är några stora mäktiga tallar (*Pinus sylvestris*) som står i områdets södra del. Från platsen har man utsikt genom stenmuren i öster ut mot en vacker avenbok (se figur 301).
